Temat: Utrudniony dostęp do elektrozaworów na op.05 bok P

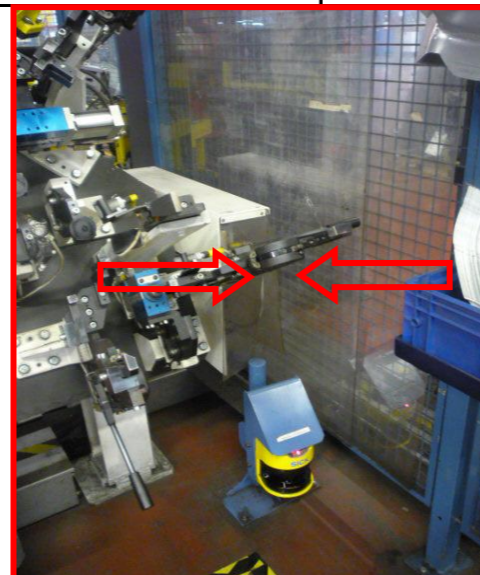
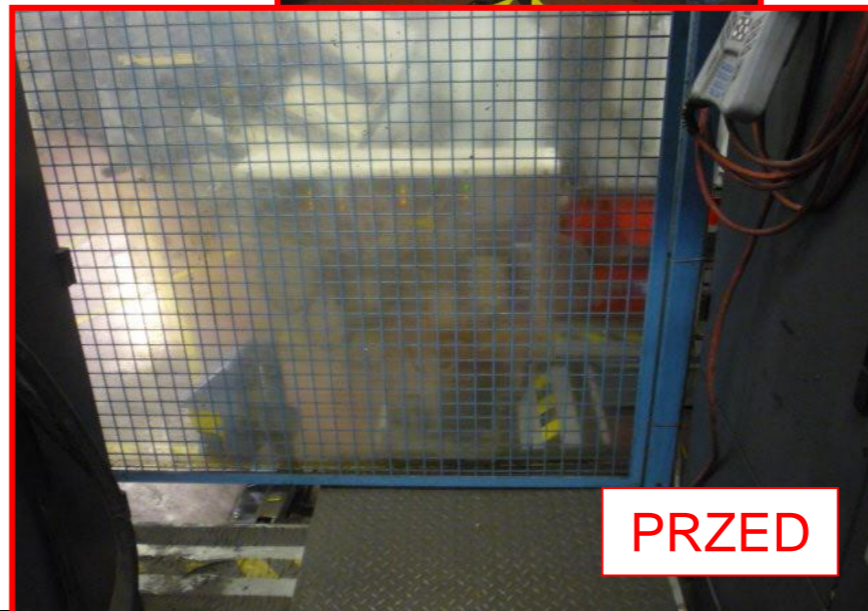
Co? Utrudniony dostęp do panelu z elektrozaworami na stole załadunkowym model 420 na linii boku P. Możliwość urazu podczas interwencji przez specjalistów IS-21. Długi czas usuwania awarii z powodu utrudnionego dostępu.

Gdzie? Zjawisko występuje na op.05 stół załadunkowy T02 linii szepiania boku prawego. Panel z elektrozaworami.

Kto? Pracownik nie ma wpływu na powstawanie problemu. Podczas awarii i interwencji specjalistów pracownik jest narażony na uraz. Utrudniony dostęp pracownika do strefy interwencji. Brak miejsca na swobodne ruchu rękami, głową.

Który? Zjawisko występują nie regularnie. W ciągu roku zanotowano 6 interwencji na zepole z elektrozaworów oraz 10 interwencji z koniecznością ręcznego sterowania blokadami, elektrozaworami. Problem z trudnym dostępem może spowodować uraz głowy lub ramion pracownika i absencję pracownika. Długi czas wymiany elektrozaworów lub interwencji. Czas wymiany elektrozaworu to 30min. Czas interwencji przy ręcznym sterowaniu to 12min. Podczas interwencji konieczne zatrzymanie linii, działań naprawcze wewnątrz linii automatycznej.

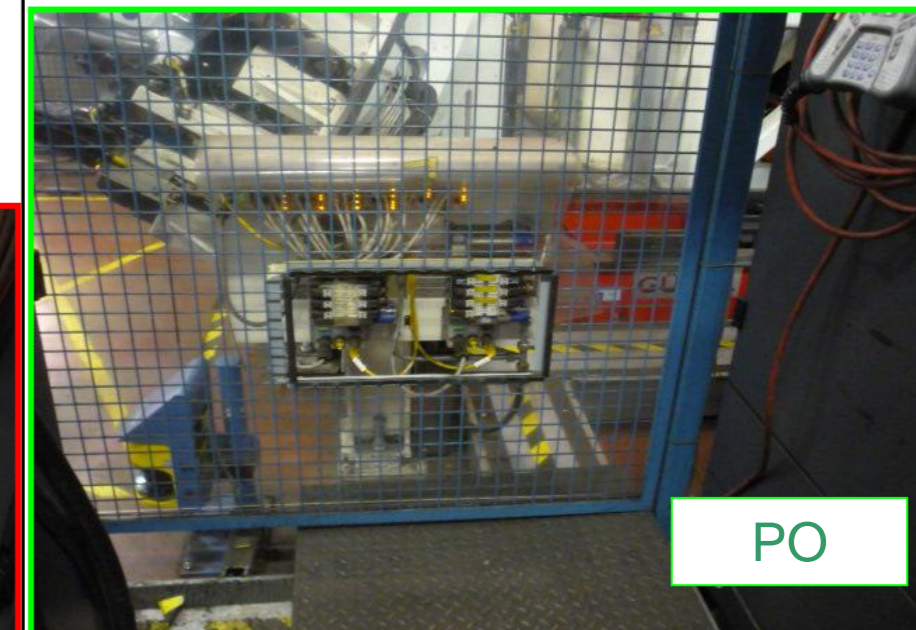
PO

Wprowadzono ulepszenie wyeliminowało problem z trudnym dostępem do zespołu elektrozaworów na stole op.05. Zagrożenie BHP zostało wyeliminowane.

Wprowadzono ulepszenie pozwoliło również znacznie skrócić czas interwencji podczas usuwania awarii lub ręcznego sterowania elektrozaworami. Nie ma konieczności zatrzymywania linii. Interwencja specjalistów może odbywać się z zewnątrz linii

1) Wykonano okienko w ogrodzeniu, które umożliwia łatwy dostęp do strefy z elektrozaworami.

Ostre krawędzie w okienku zabezpieczono poprzez zastosowanie gumowej osłony.
