Fragmety publikacji Europejskiej Agencji Bezpieczeństwa i Zdrowia w Pracy pt. Zdrowe miejsca pracy. Europejska kampania na rzecz bezpieczeństwa eksploatacji maszyn, urządzeń i budynków. Europejski Konkurs Dobrych Praktyk (*Healthy Workplaces. A European Campaign on Safe Maintenance. European Good Practice Award*, Luxembourg: Publications Office of the European Union, 2011) tłum. na język polski

Europejska kampania informacyjna na rzecz bezpieczeństwa eksploatacji maszyn, urządzeń i budynków

NAGRODZONE ROZWIĄZANIE

1. WYKORZYSTANIE TECHNOLOGII I ORGANIZACJI PRACY W CELU ZAPEWNIENIA BEZPIECZNIEJSZEJ KONSERWACJI

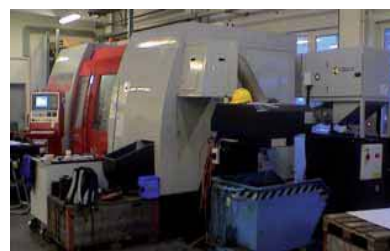
Zainstalowano nowy mokry wkład patronowy dla środka chłodząco-smarującego w aerozolu w warstwie przyziemnej

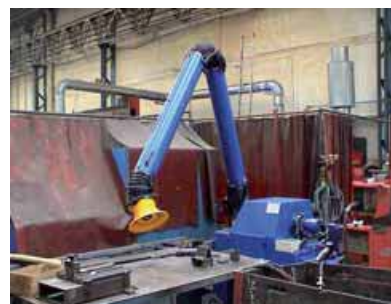
Optymalnie dopasowany wyciąg skutecznie usuwa zanieczyszczenia emitowane podczas spawania

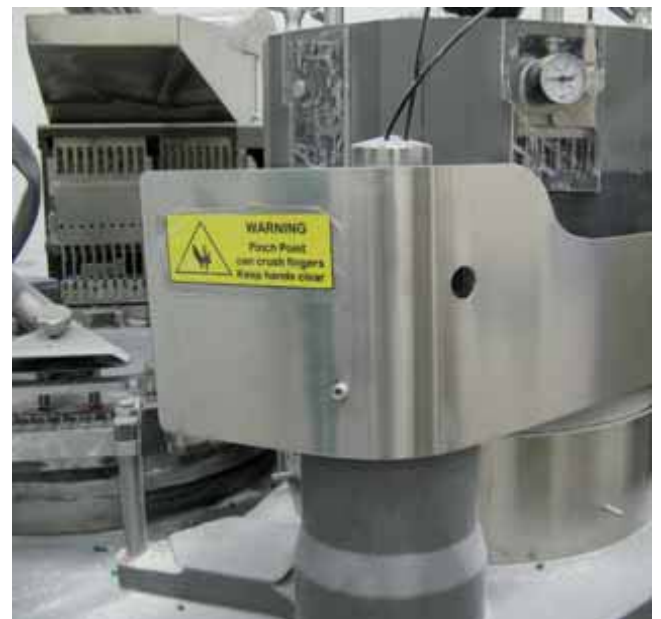
Nowe osłony chroniące ruchome części maszyny

Po zbadaniu niepożądanego zdarzenia, które miało miejsce, wdrożono szereg wewnętrznych działań naprawczych w celu zwiększenia bezpieczeństwa eksploatacji maszyny napędzającej kapsułki, m.in. zainstalowano osłony ruchomych części. Opracowano także rozwiązania wynikające z oceny ryzyka związanego z konserwacją maszyny oblewniczej, w tym zwiększenie dostępu do zewnętrznych powierzchni technicznych, program szkolenia ręcznej

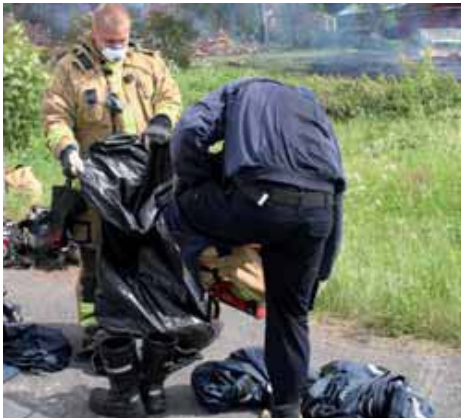
Usuwanie zanieczyszczonych ubrań po wykonaniu zadania

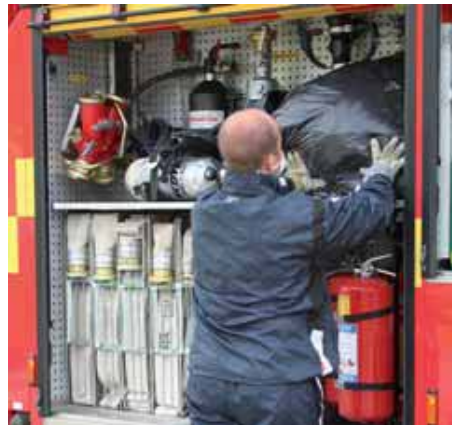
Transport zanieczyszczonych ubrań – przewożone ubrania są oddzielone od strażaków

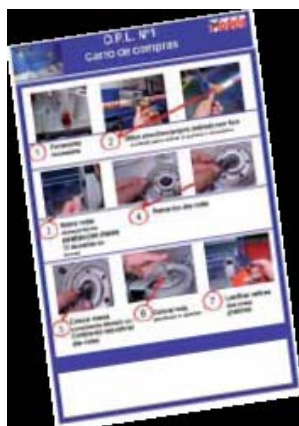
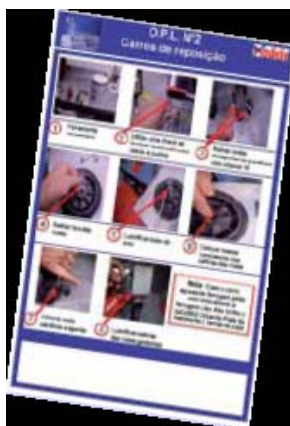
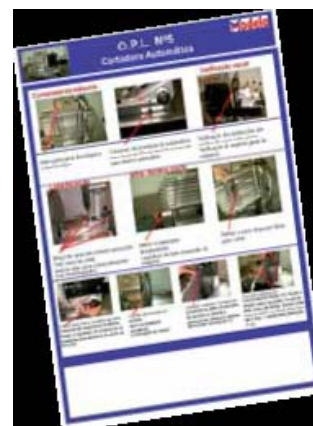
Przykłady lekcji 'jednopunktowych' (OPL) dotyczących, odpowiednio, konserwacji wózków sklepowych i maszyn krojących

- opracowanie 'jednopunktowych lekcji' (OPL, *one point lessons*), które są bardzo czytelne i przystępne wizualnie, w celu usprawnienia konserwacji różnych urządzeń w sklepach
- opracowanie podręcznika i ulotki, poruszających tematykę zagrożeń w miejscu pracy, które rozdano wszystkim pracownikom
- sformułowanie profilu kompetencji pracowników zajmujących się konserwacją. W celu przygotowania profilu przeprowadzono mapowanie wszystkich zadań wykonywanych w firmie, związanych z konserwacją, oraz sporządzono listę umiejętności technicznych koniecznych do wykonywania tych zadań
- przygotowanie kursów doszkalających, w tym osobnego modułu dotyczącego bezpieczeństwa i zdrowia w miejscu pracy.

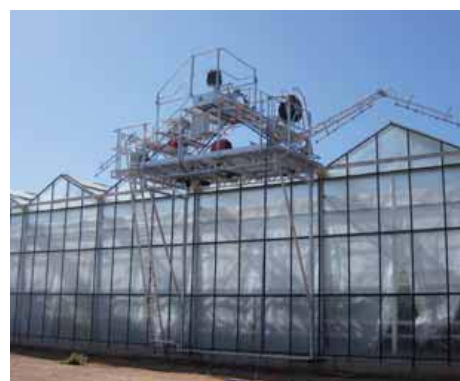
Kapsuła naprawcza umożliwia bezpieczną i szybką naprawę szklarni

W 2002 r. przedstawiciele przemysłu szklarniowego, organizacje zawodowe ogrodników, plantatorów, monterów i wykonawców, a także towarzystw ubezpieczeniowych i banków związanych z tą branżą, podpisali umowę mającą na celu zapewnienie bezpieczeństwa podczas pracy monterów szkła oraz usprawnienia pracy konserwatorów. Strony umowy założyły fundację na rzecz koordynowania działań w nagłych wypadkach w sektorze szklarni ogrodniczych – Stichting CCG, której zadaniem jest sprawdzanie zgodności z postanowieniami porozumienia. Fundacja nawiązała kontakt z szeregiem firm o bogatym doświadczeniu w konserwacji szklarni w celu opracowania nowej i bezpiecznej metody naprawy szklanych dachów. Opracowano system wykonywania napraw szklanych dachów z zewnątrz za pomocą tak zwanej kapsuły

naprawczej. Składa się ona z rusztowania i kapsuły odpowiednio przesuwającej tafle szkła oraz mobilnej platformy, która przemieszcza kapsułę nad dachem.

Dzięki zastosowaniu kapsuły naprawczej całkowicie wyeliminowano urazy spowodowane przez spadające szkło, a ryzyko upadku zostało niemal całkowicie wykluczone. Dzięki kapsule znacznie zmniejszył się też wysiłek fizyczny, którego wymaga wykonywanie napraw. Również czas konieczny do realizacji napraw został poważnie skrócony.

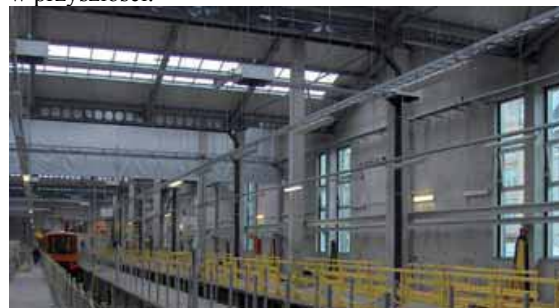
Przepusty i otwory wylotowe na dachu i w ścianach budynku pozwoliły na znaczną poprawę oświetlenia

- przepusty i otwory wylotowe w dachu i w ścianach budynku, znacznie poprawiające oświetlenie, wentylację i odprowadzanie ciepła i dymu
- korytarze łączące, korytarz podziemny oraz metalowe kładki, pozwalające na błyskawiczne i bezpieczne przemieszczanie się personelu. Bezpieczeństwo zapewniono przez całkowite odizolowanie przejść od pomieszczeń, w których pracownicy są narażeni na kontakt z napięciem 900 V
- specjalny sprzęt umożliwiający szybką, łatwą i ergonomiczną obsługę i wymianę przednich szyb pojazdów
- odseparowanie pomieszczeń, w których występuje niebezpieczeństwo, od korytarzy obsługowych i bramek za pomocą blokad: napięcie jest automatycznie wyłączane w chwili zwolnienia blokady.

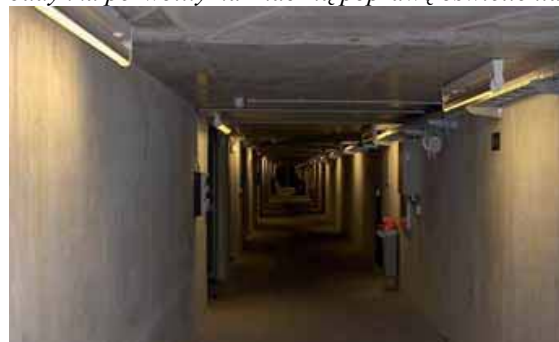
Podziemny korytarz pozwala pracownikom przemieszczać się bezpiecznie, izolując ich od wysokiego napięcia
